Le risque routier en période de vendanges

La MSA et ses partenaires se mobilisent

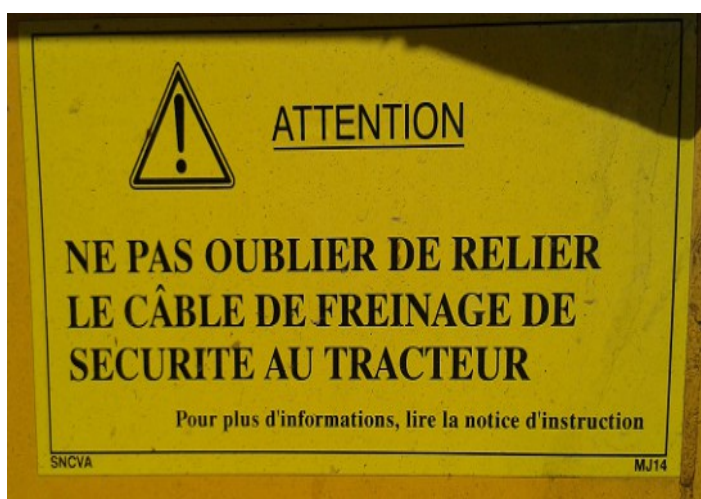
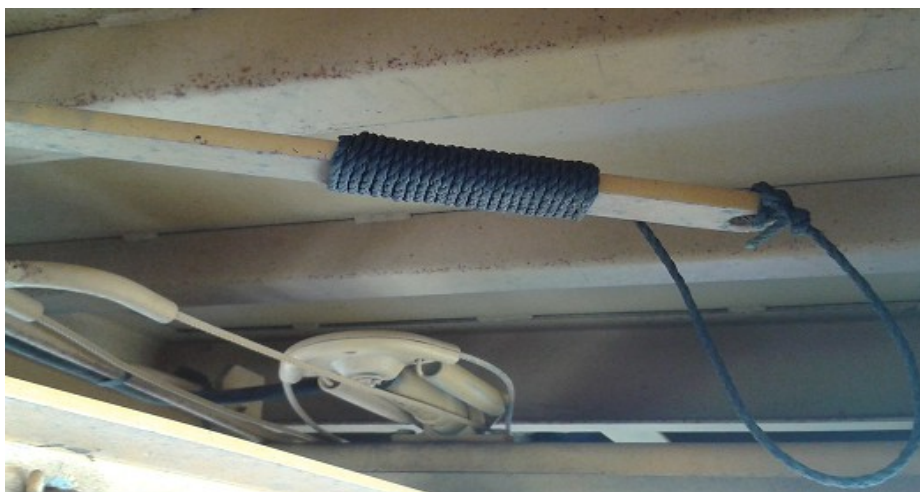
Chaque remorque (dont le PTAC > 1,5 tonnes) est livrée avec un système de freinage en cas de rupture d'attelage. Il s'agit en général d'une cordelette reliant le frein de stationnement de la remorque au tracteur.

Malheureusement sur près de **95 % des ensembles contrôlés, cette cordelette été soit « proprement » enroulée autour de la commande de frein de stationnement, soit coupée.**

Système de freinage en cas de rupture d'attelage non raccordé

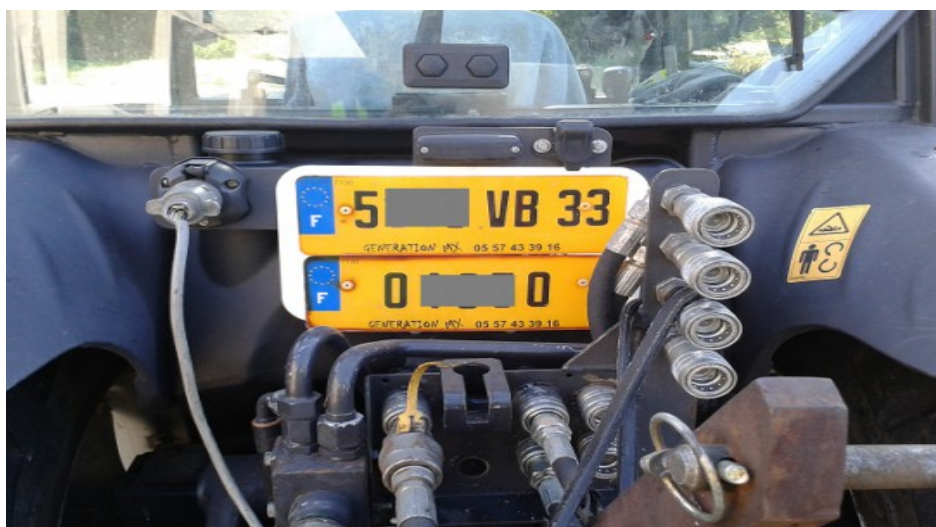
Cette réglementation est difficile à mettre en place, puisque les constructeurs n'équipent pas leurs tracteurs neufs de 2 supports de plaque par exemple. Certains viticulteurs font appel au système « D » afin de respecter au mieux la réglementation concernant l'identification des tracteurs. Malheureusement dans le cas ci-dessous, les plaques d'immatriculation employées ne respectent pas les dimensions définies par le code de la route.
